Visualisering

DETALJREGULERING STILLA MASSEUTTAK -GNR. 15/21 M.FL.

Visualisering
15.02.2024

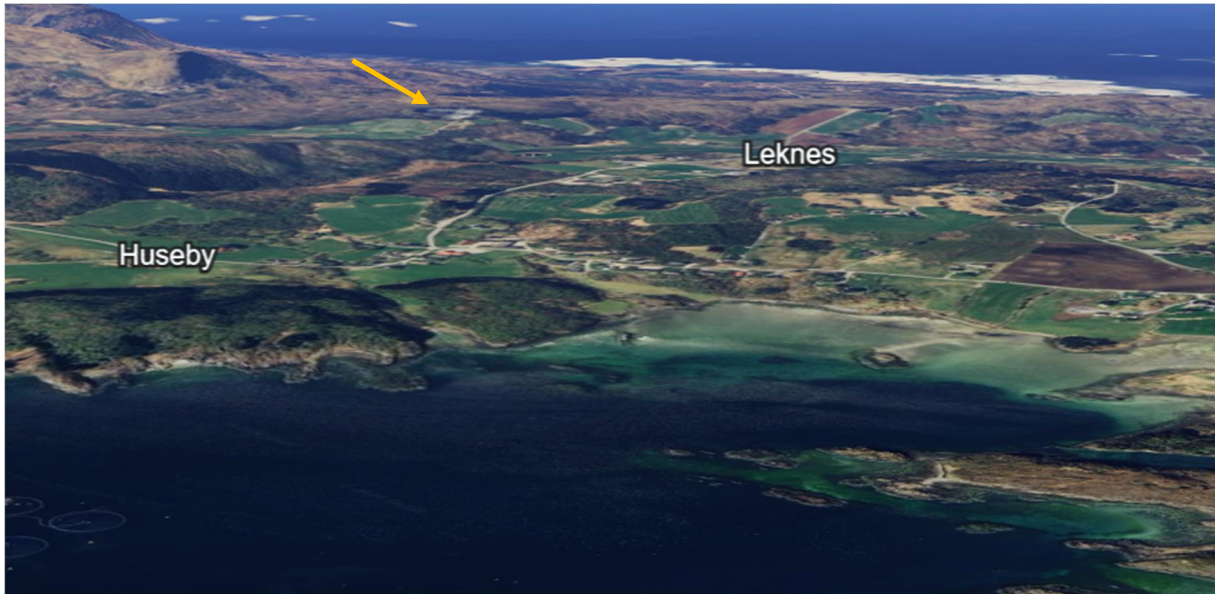
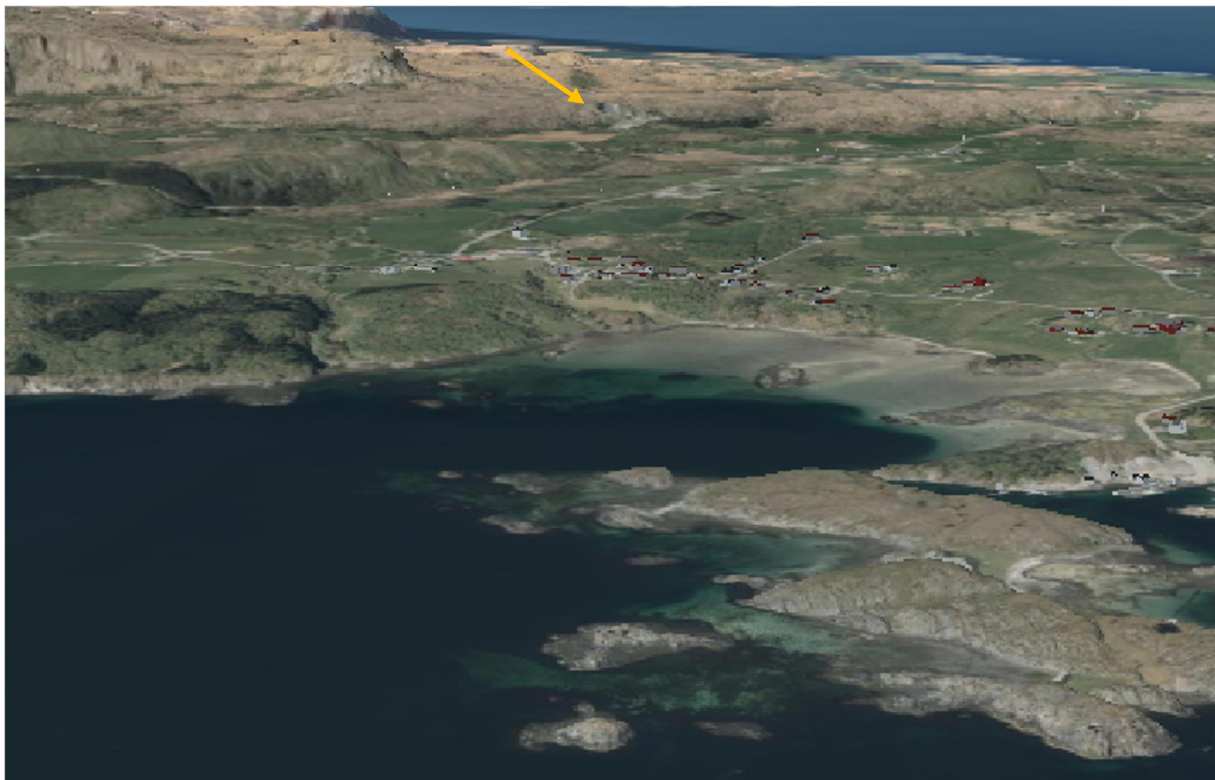
Uttaket er lite synlig fra luften. Skiller seg noe ut med lysere farge før ferdigstilling. Etter at det har etablert seg skog på pallene vil det bli veldig lite synlig fra luften. Bunnflaten kan bli synlig i den grad den ev. ikke er revegitert. I kommune kart har bruddet noe samme inntrykk som steinura 400 m vest for planområdet.

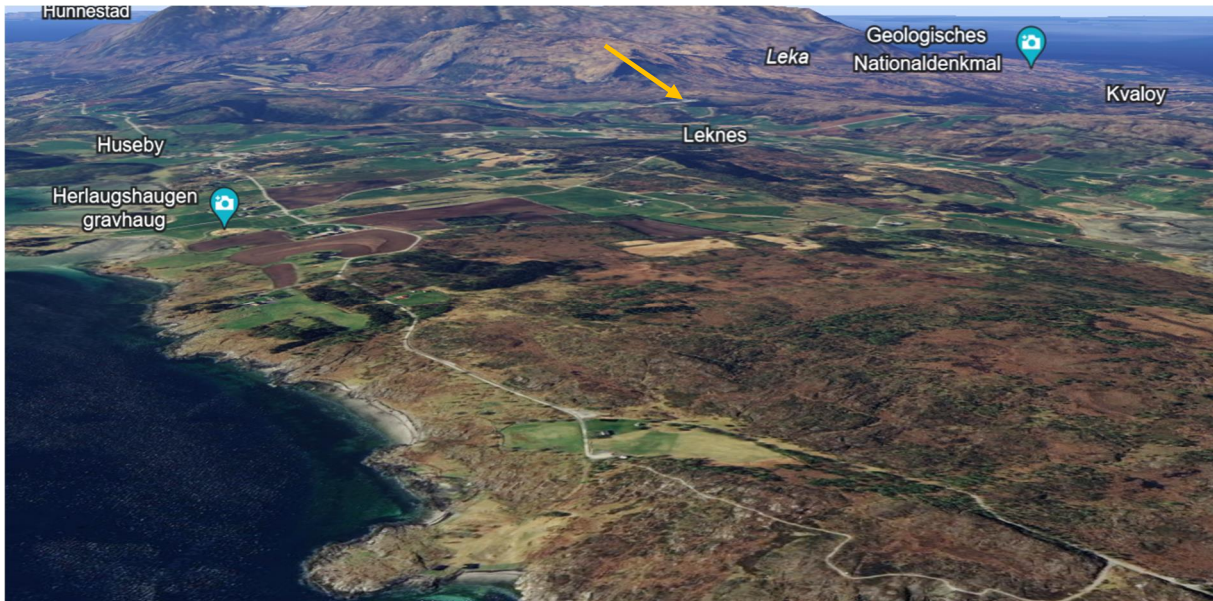
Uttaket er lite synlig fra lufta. Skiller seg noe ut med lysere farge før ferdigstilling. Etter at det har etablert seg skog på pallene vil det bli veldig lite synlig fra luften. Bunnflaten kan bli synlig i den grad den ev. ikke er revegitert. I kommune kart har bruddet noe samme inntrykk som steinura 400 m vest for planområdet.

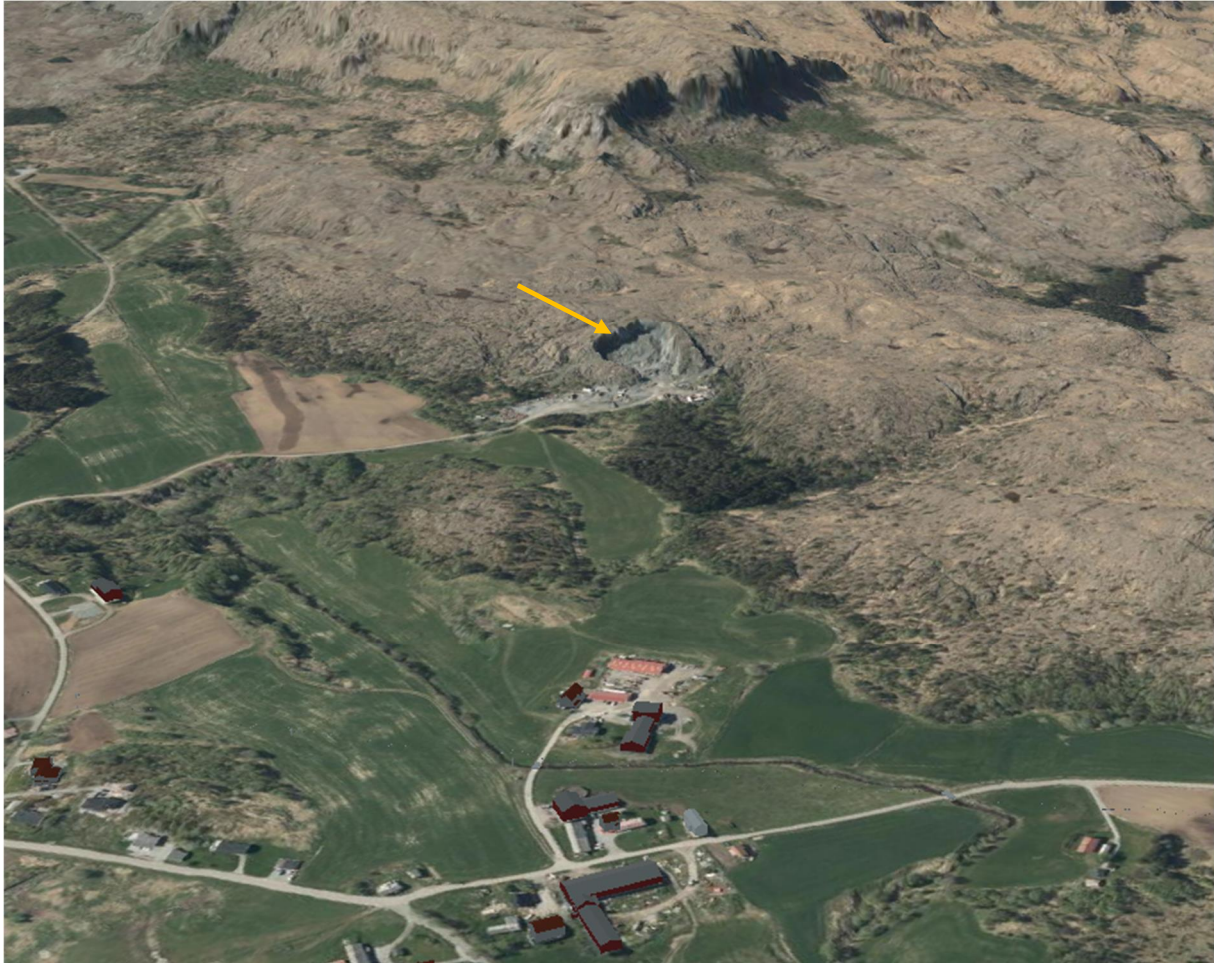
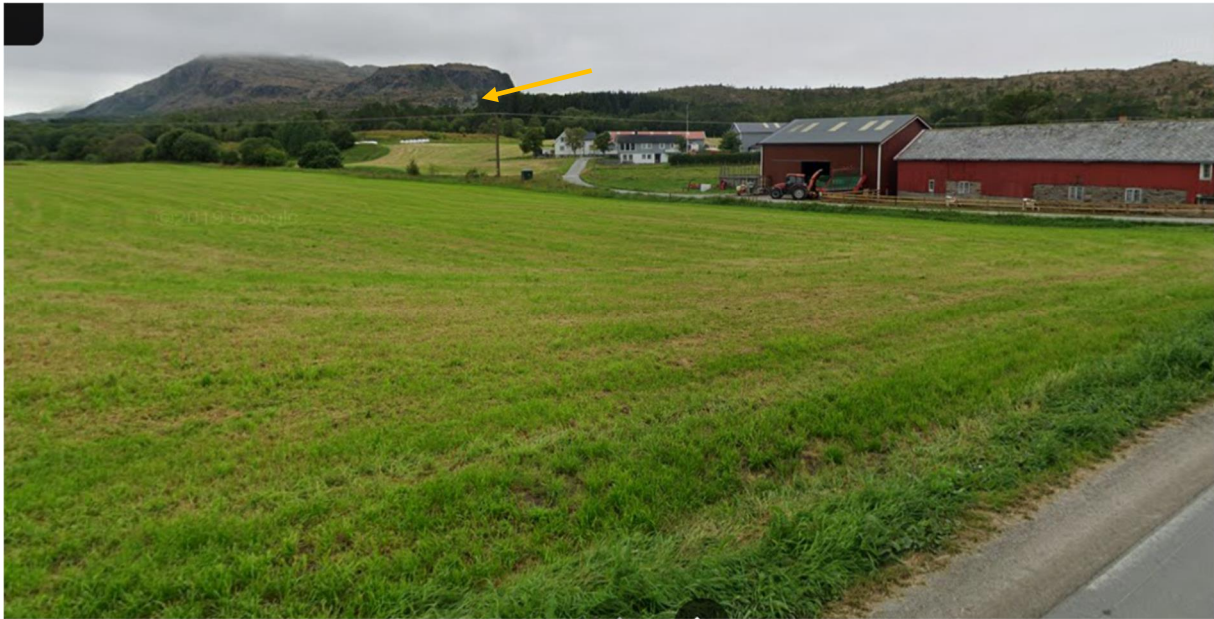
Uttaket er godt synlig fra luften. Skiller seg noe ut med lysere farge før ferdigstilling. Etter at det har etablert seg skog på pallene vil det bli veldig lite synlig fra luften. Bunnflaten kan bli synlig i den grad den ev. ikke er revegitert. I kommunekart har bruddet noe samme inntrykk som steinura 400 m vest for planområdet. Man kan se sammenhengen i formen på området i bilde 8 hvor bredden på skogområdet i nord-øst videreføres i bruddet. Fra bakken er det veldig få steder at uttaket er synlig. Bilde 6 og 14 er ikke realistisk fordi det ikke har med vegetasjon. Vegetasjon som vist i bilde 7 gjør uttaket usynlig fra bygda. Vegetasjon på pallene på ferdig uttak vil gjøre bruddet usynlig fra bygda. Bilde 7 er nok nærmest hvordan uttaket blir seende ut når alt fjellet er tatt ut.

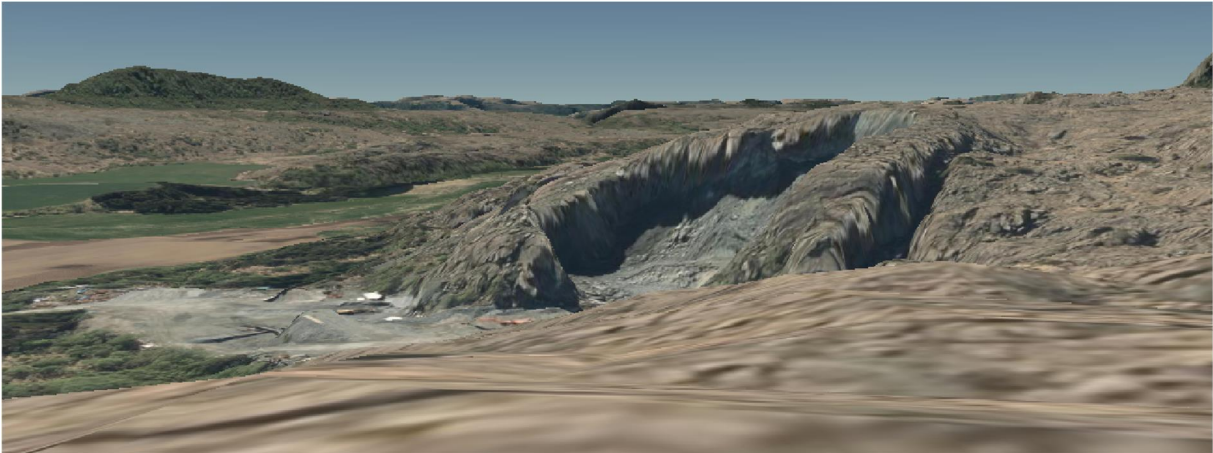
Uttaket er vil være veldig godt synlig fra utsiktspunkt D. Dette er ved et av forninnene på fjellryggen. Skiller seg noe ut med lysere farge før ferdigstilling. Etter at det har etablert seg skog på pallene vil fortsatt være synlig fra D, men inntrykket vil dempes mye av vegetasjon. Bunnflaten kan bli synlig i den grad den ev. ikke er vegetert. I bilde 12 er driftsfase 1 ferdig med paller. Fornminne er vist som en hvit markering på fjellet i forgrunnen i bildet. Paller vil bli vegetert.
