# NOTAT STABILITET DETALJREGULERING STILLA MASSEUTTAK -GNR. 15/21 M.FL.

## STABILITET GRUNN

Plannavn	<b>STILLA MASSEUTTAK OG DEPONI – GNR 15/21 M.FL.</b>
Arkivsak ID	2021/XXX
Plan ID	2022-004
Status	Ny reguleringsplan etter PBL §12-3 Detaljregulering
Hensikt med planen	Hensikten med reguleringen er utvide masseuttaket for å legge til rette for fortsatt masseuttak i området. Planen skal sikre stabil og sikker massetilgang til Leka og omkringliggende områder i flere tiår framover. Regulert område skal også brukes til mottak, lagring og salg av rene gravemasser.
Planavgrensning	Planavgrensning etter vedlagt pdf. Planen begrenses av eiendomsgrense til Gnr. 15/1 i vest, dyrkamark i sør-vest, dyrkamark i sør-øst, åsrygg mot nord og skogsområde mot øst.
Sammendrag	Grunnen innenfor reguleringsgrensene for masseuttaket er trygg for lagring av masser og som byggegrunn. Grunnen under vei fra masseuttak til kryss mellom Markaveien og Kvernhusbakkan er dokumentert trygg for kjøring.
Utredninger/henvisninger	Planbeskrivelse med beskrivelse av tema ROS-analyse Støy-utredning Driftsplan Stabilitet

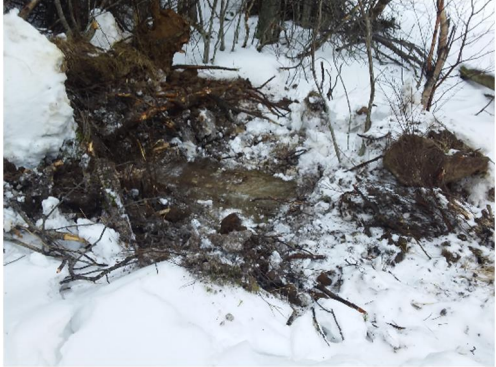
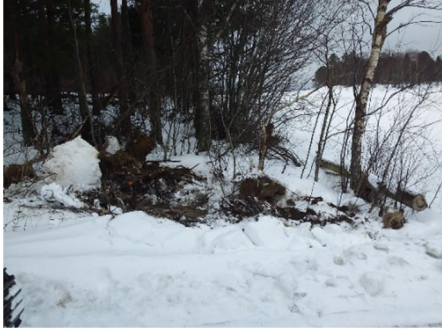
Punkt 1: 20 cm sand og grus ned til fjell	
Bilde 1a	Bilde 1b

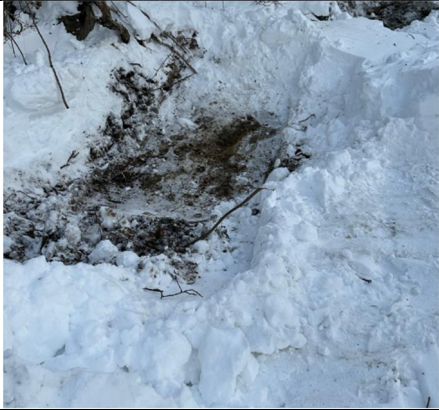
Punkt 2 : Torv over fjell

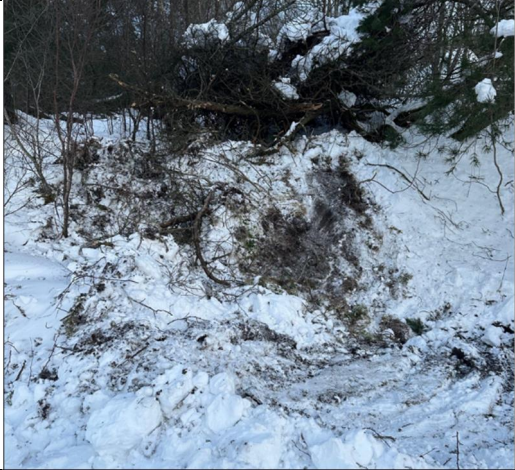
Punkt 3: Torv over fjell

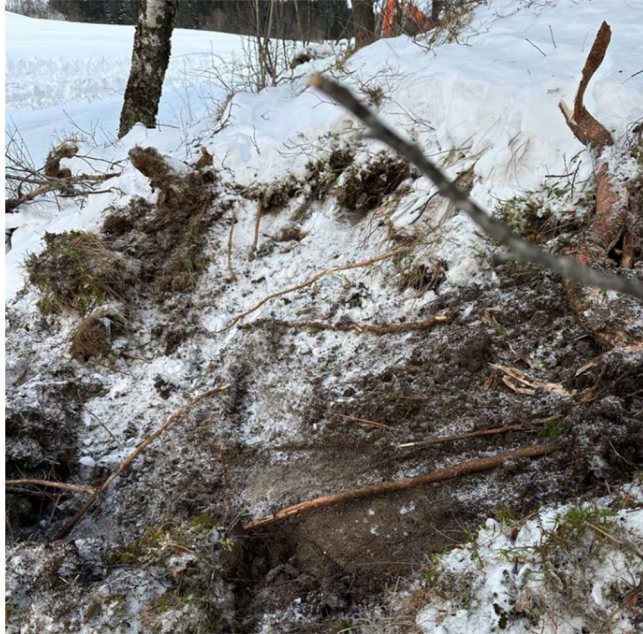
Punkt 4: Torv over fjell

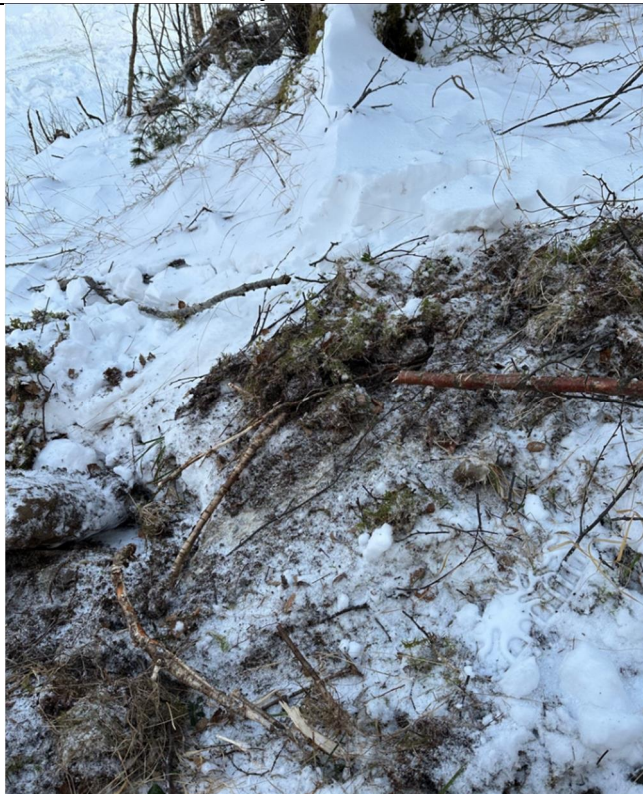
Punkt 5: Torv over fjell

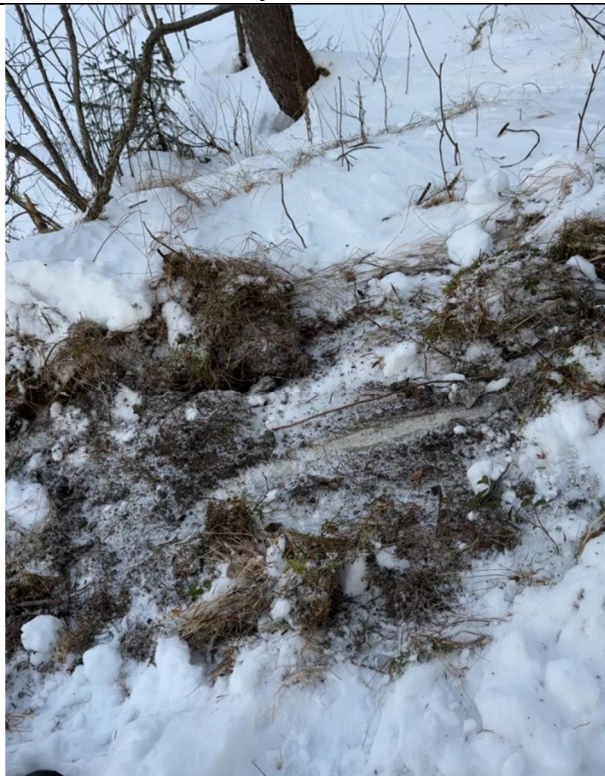
Punkt 6: Torv over fjell

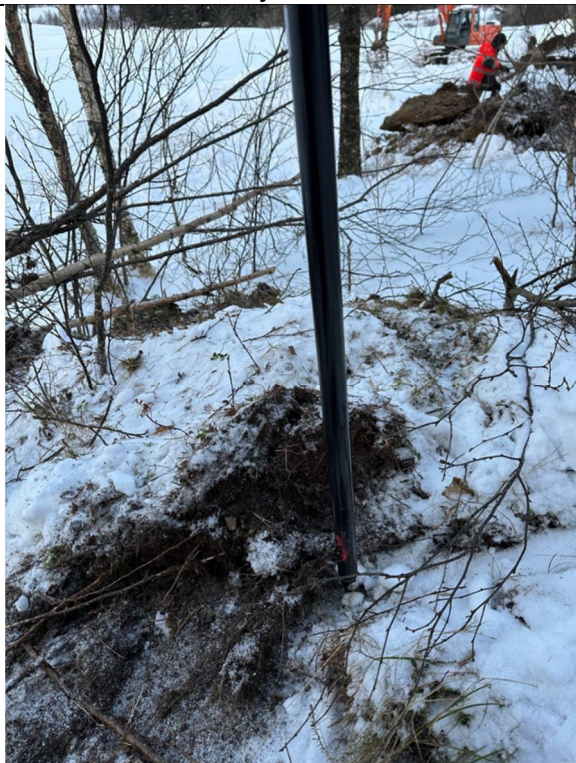
Punkt 7: Torv over fjell

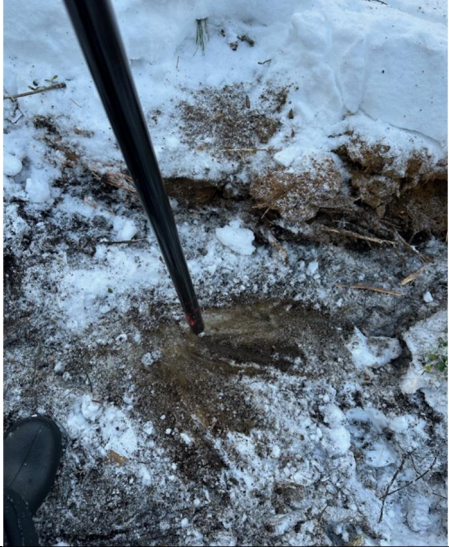
Punkt 8: Torv over fjell

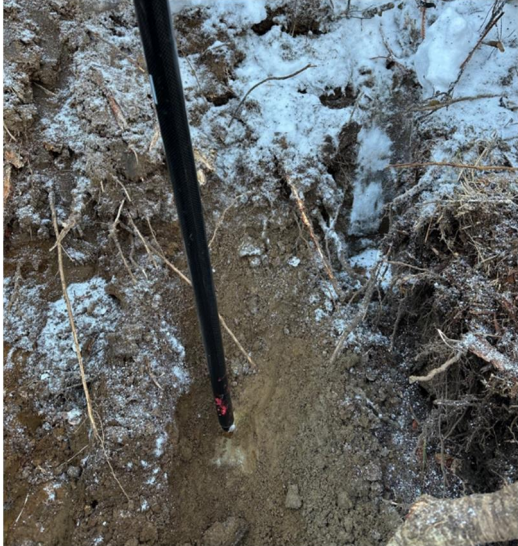
Punkt 9: Torv over fjell

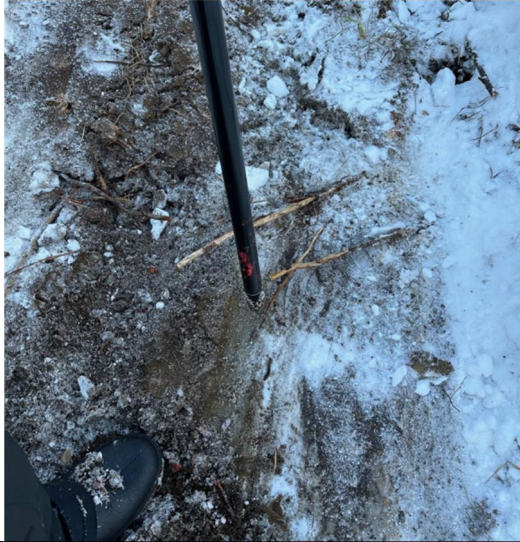
Punkt 10: Torv over fjell

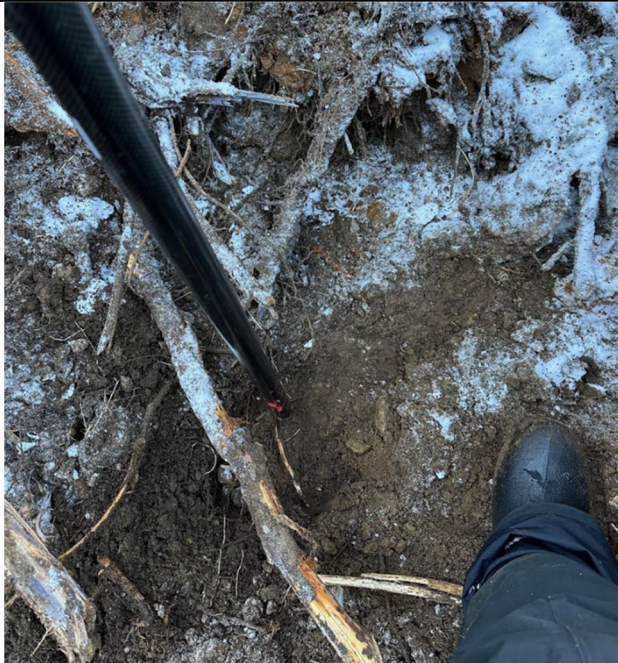
Punkt 11: Torv over fjell

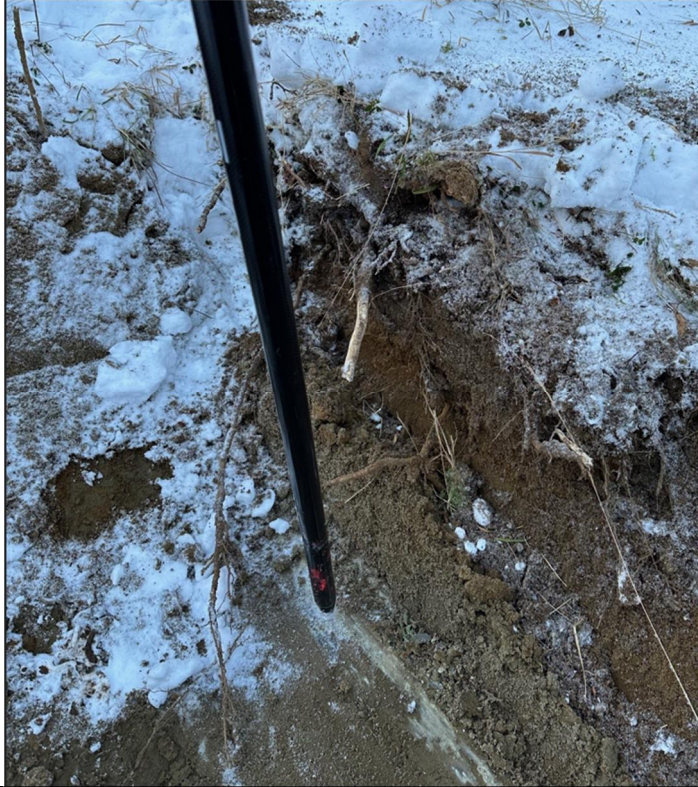
Punkt 12: Torv over fjell

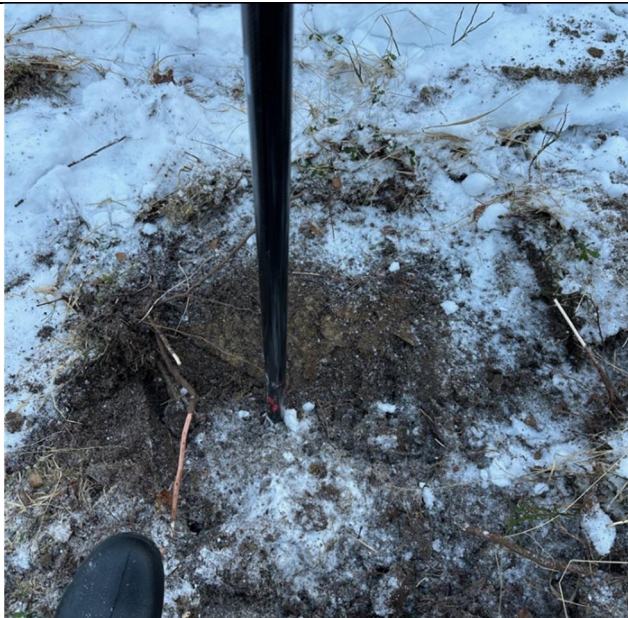
Punkt 13: Torv over fjell

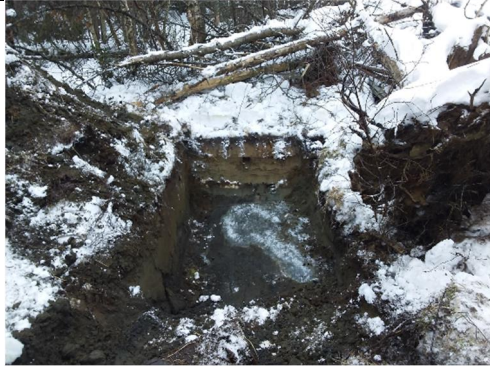
Bilde 14a

Punkt 14: 60 cm sand og grus ned til fjell

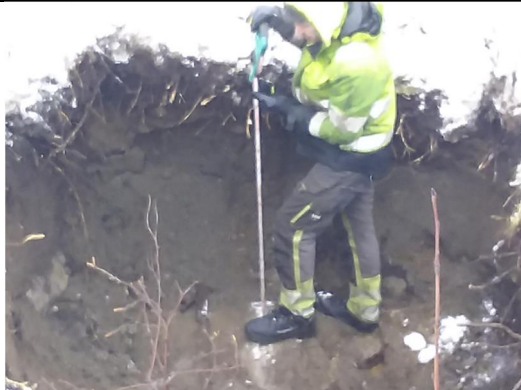
Bilde 15a

Punkt 15: 90 cm sand og grus ned til fjell

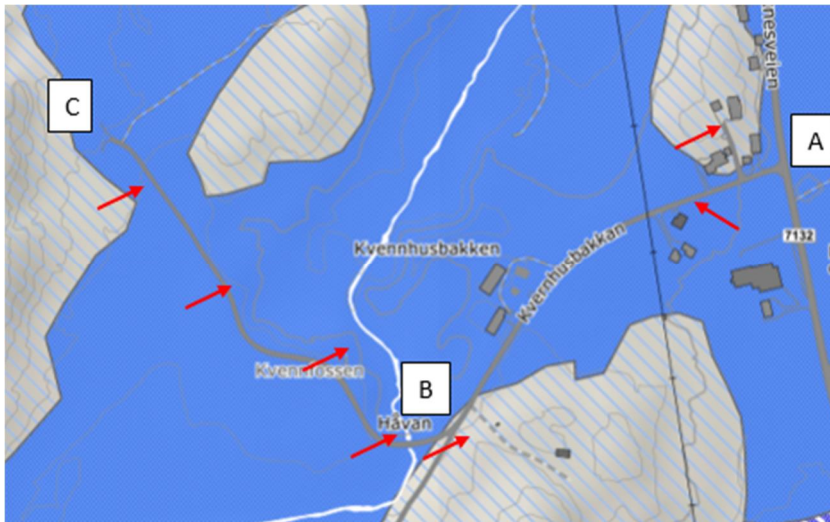
Fig. 3.1.3a Registrert fjell i dagen langs vei

Langs veien er det synlig fjell i dagen på de punktene som er angitt med blå pil i fig. 3b. Forslagsstiller sier det er rød sand i grunnen undervei og innjorda. Videre at veien er så solid at det ikke trengs utbedringer av veien. Veien er privat mellom C og B på fig. 3b. Videre er veien kommunal mellom B og A.

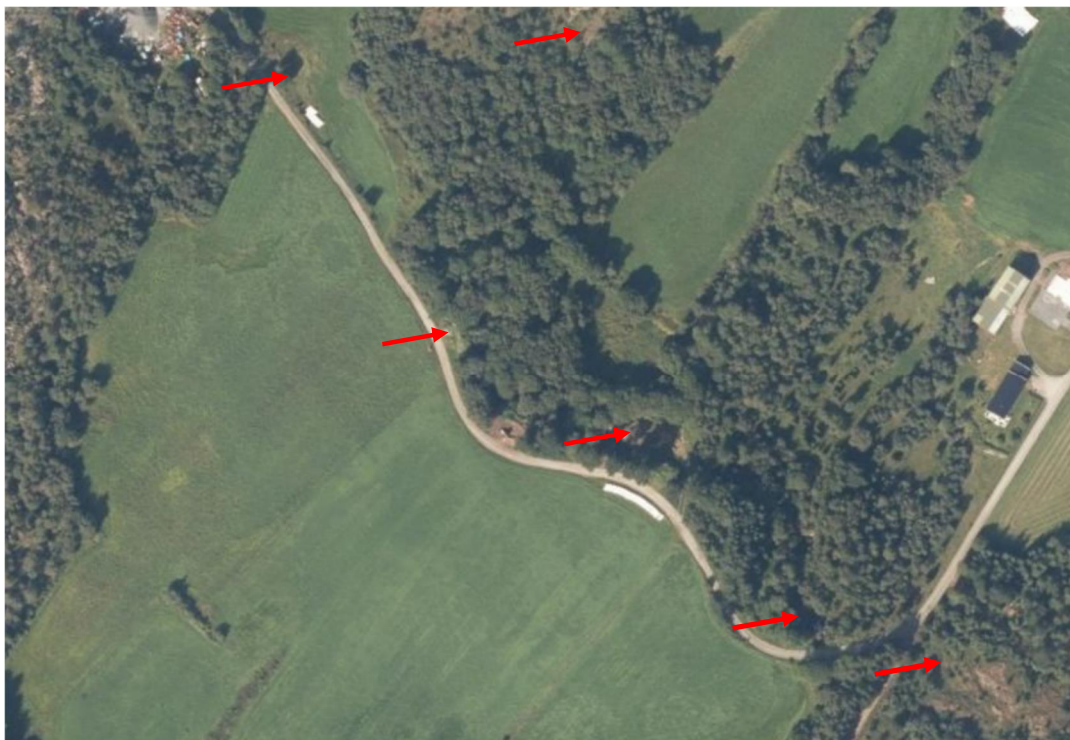
Fig. 3.1.3b Flyfoto Norgeskart

I kart nedenfor er noe fjell synlig, mens andre er bekreftet av forslagsstiller.
