Kulturmiljøplan

Leka kommune

03.03.2025

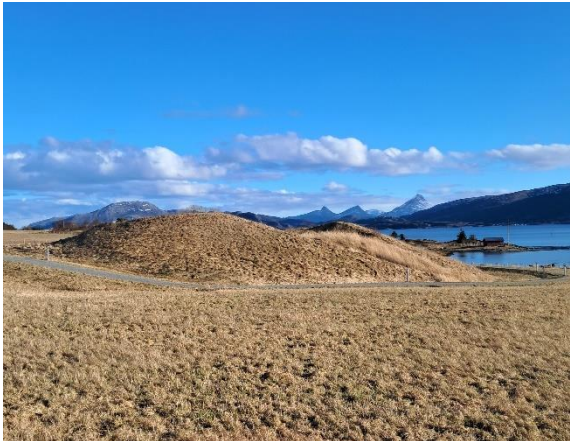
Figur 7 Herlaugshaugen. Foto: A.Ludvigsen

Herlaugshaugen er den største og mest kjente gravhaugen i kommunen. Den er 65 meter i diameter og 15 meter høy. Gravhaugen er delvis ødelagt ved graving på slutten av 1700-tallet. Rapporter fra den gang forteller om funn av en slags mur, jernnagler, en bronsekjele, dyrebein og et skjelett i sittende positur og med sverd. Disse funnene ble borte for mer enn hundre år siden. Det fortelles at bronsekjelen ble smeltet om til skospenner.

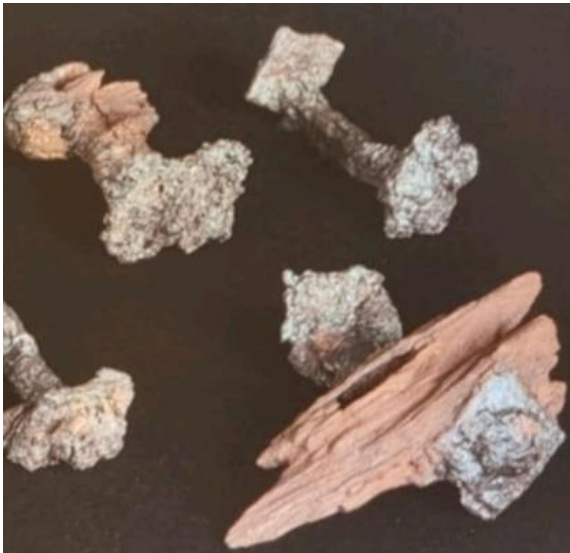
Figur 8 Foto: Freia Beer

I juni 2023 er gravhaugen undersøkt på nytt, og en foreløpig konklusjon er at den sannsynligvis inneholder en skipsgrav. Klinknagler så store at de må ha vært i et skip er funnet. Målet er å kunne datere gravhaugen. Riksantikvaren og Vitenskapsmuseet står bak undersøkelsene. I november 2023 ble det kjent at prøver av to trekullag høyt oppe i haugen er fra rundt år 700. Herlaugshaugen er altså datert til merovingertid, som er rett før vikingtid. Dette er en epoke som generelt sett er ganske fattig på arkeologiske funn, men tidlig i perioden dukker de første båtbegravelsene opp. Figur 8 viser noen av klinknaglene funnet i Herlaugshaugen.

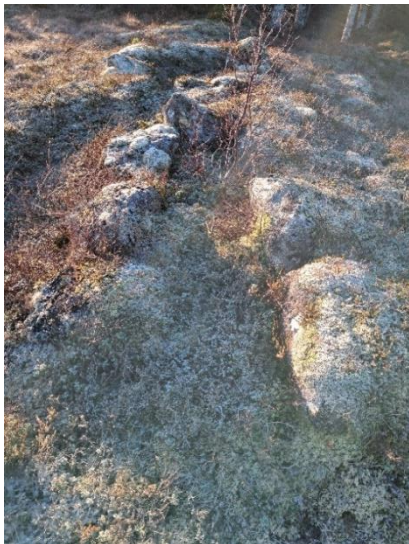
Figur 10 Foto: Amund Ludvigsen

Ikke alle gravrøysene i kommunen er like godt synlige i terrenget. Mange er delvis ødelagte grunnet plyndring før vår tid. Gravrøysen på figur 10, ligger på Madsøya. Man ser her en gravkiste med sannsynlige røysrester omkring. Det er lett å overse slike overgrodd og delvis ødelagte gravrøysar. Derfor er det ikke usannsynlig at det kan være flere automatisk fredede kulturminner som enda ikke er oppdaget. Det er heller ikke uvanlig å gjøre gravfunn under såkalte ørnetuer. På figur 11, ser man en gravhaug som ligger nordøst på Madsøya. Gravhaugen er ca. 20 meter i diameter og 2 meter høy, og har en markert fotgrøft. Gjennom haugen går det et søkk som trolig stammer fra en gammel plyndring. I samme område ligger også tufter etter bosetting som trolig stammer frå jernalderen.

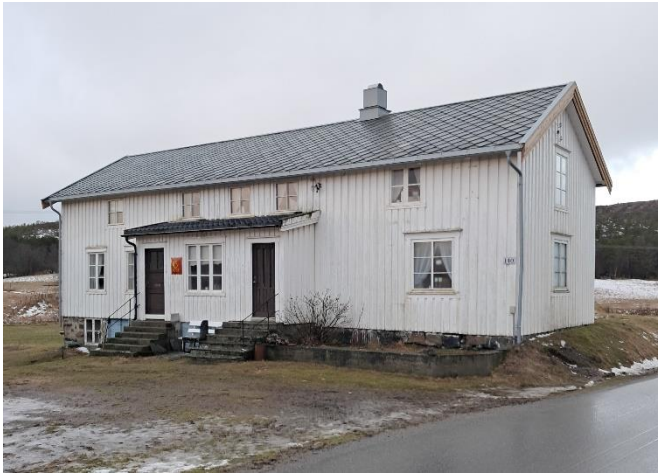
Figur 22 Landhandelen på Leknes. Foto: Amund Ludvigsen

Bygningen på figur 22 ble oppført rundt 1870, noe senere ble den forlenget. Det var butikk og poståpneri i bygget. Siste åpningsdag i butikken skal ha vært midt på 1960-tallet. Både butikken og postkontoret står slik det var den siste dagen det var i drift. Bygningen har derfor stor formidlingsverdi. På loftet i bygningen er det en sal som ble brukt ved for eksempel konfirmasjoner.

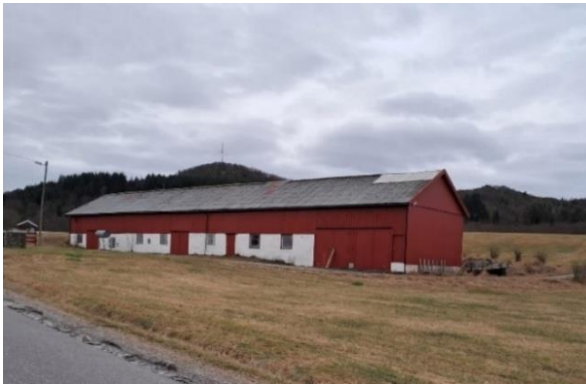
Figur 38 Fjøset på Husbybakkan. Foto: A. Ludvigsen

Steinfjøset på figur 38 står på Husbybakkan, og er et av flere steinfjøs som ble bygget i kommunen. Dette fjøset har senere blitt forlenget. Det finnes en god del eldre fjøs i ulik størrelse og type i kommunen, og en del av disse er godt bevart. Flere eldre fjøs er også påbygd flere ganger, slik at de forteller en landbrukshistorie og utviklingen i landbruket over en lengre tidsperiode. Et eksempel på et eldre fjøs som er påbygd flere ganger er fjøset ved den gamle lensmannsgården.

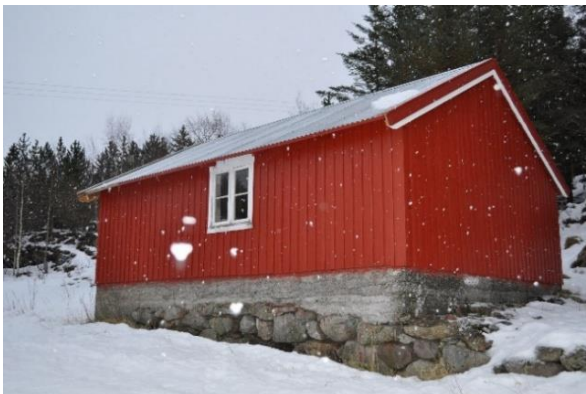
Figur 39 Sommerfjøs fra 50-tallet på Solsem. Foto: J. Hamlandsø

Det finnes i dag kun noen få sommerfjøs igjen. Disse ble brukt om sommeren for melkekyr som gikk på beite i utmark. Som regel ble sommerfjøsene plassert mellom utmark og innmark. Man kan flere steder finne tufter etter sommerfjøs. Sommerfjøset på figur 39, viser et sommerfjøs på Solsem, bygget på 1950- Tallet. Sommerfjøset viser typisk materialbruk fra den tiden. Siden det er få sommerfjøs igjen i kommunen er det viktig å bevare de som er igjen.

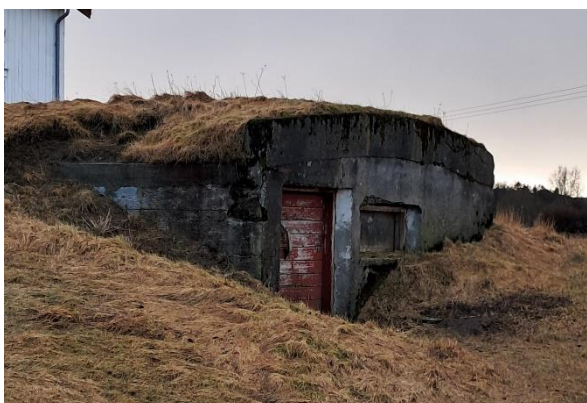
Figur 42 Jordkjeller på Leknes. Foto: Amund Ludvigsen

Utover på 1800-tallet økte byggingen av ulike typer kjellere til lagring av forskjellige rotfrukter. Dette kunne være jordkjellere eller kjellere under stabbur, fjøs og bolighus. Det er store forskjeller når det gjelder byggemåter og materialbruk. Jordkjelleren, eller potetkjelleren var mye brukt til lagring av potet. Det finnes fremdeles noen intakte jordkjellere i kommunen, noen av disse er fremdeles aktivt i bruk. Jordkjelleren på figur 42 ligger på Leknes. Bygget under 2. Verdenskrig.

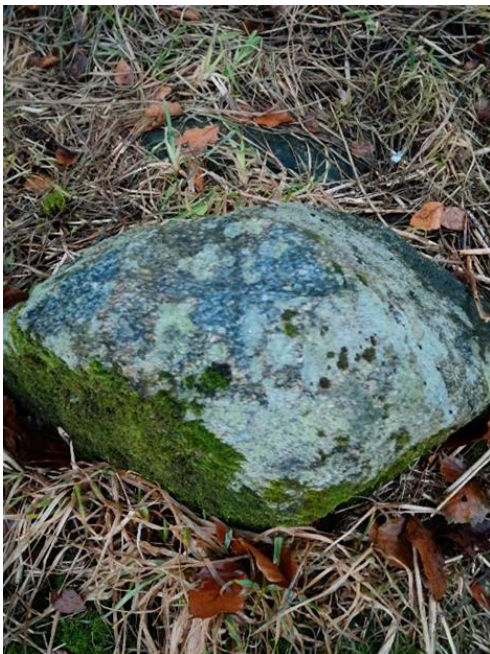
Figur 51 Foto: Amund Ludvigsen

Grensesteinen på figur 51 er en av flere grensesteiner som befinner seg mellom gårdsbrukene på Madsøya. Steinene har innrisset kors på toppen. Steinene har trolig ligget der siden utskiftningen startet på 1800-tallet.

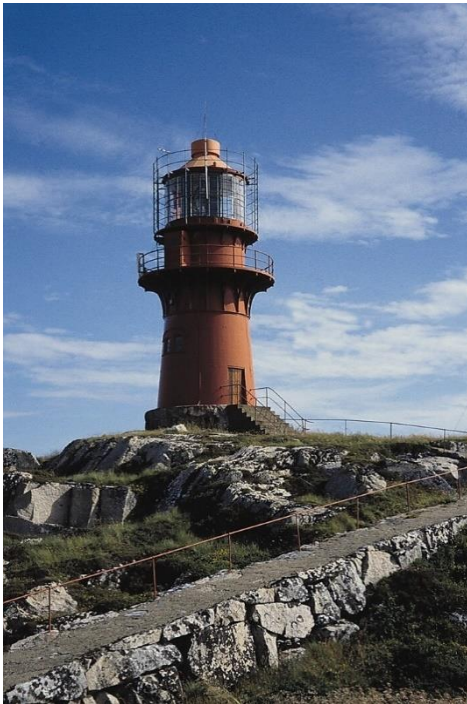
Figur 54 Foto: Danckert M. Krohn, Riksantikvaren

Sklinna fyr er kystfyr som er lokalisert på toppen av Heimøya, den største av øyene på Sklinna, og ble tent i 1910. Fiskeværer Sklinna ble nevnt som mulig fyrsted av fyrkommisjonen allerede i 1855. Det ble satt opp en fyrlykt i 1903. Med bakgrunn i at fisket på Sklinnabanken hadde tatt seg opp ble det under stortingsdebatten i 1906-1907 påpekt behovet for et fyr i området. Fyret er drøyt 14 meter høyt og har noe usymmetriske proporsjoner, da lykthuset er veldig dominerende i forhold til resten av tårnet. Dette skyldes at fyrvesenet i sin grunnleggende sparsommelige retningslinje valgte å flytte toppen av fyret på Runde- som var under ombygging- til Sklinna. Fyret inneholder en 2. Ordens fyrlinse fra Barbier Benard & Turenne, Paris. I nasjonal verneplan for fyrstasjoner har Sklinna fyr fyrhistorisk verdi ved gjenbruken av fyrtårnet, og anlegget har miljøskapende verdi i sammenheng med fiskeværer.
